# Poste de fibra de vidrio en pieza dental reconstruida y tratada endodónticamente: Reporte de Caso.

## *Fiberglass post in a reconstructed and endodontically treated tooth: Case Report.*

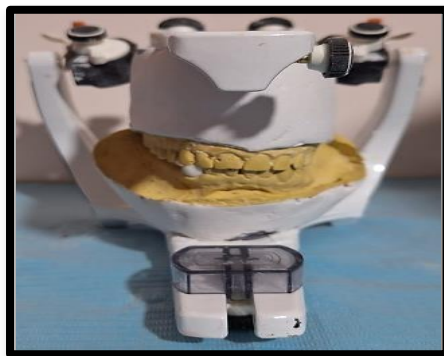
Figura 4.

### *Montaje en articulador*

- **Profilaxis general** con ultrasonido y pasta profiláctica.
- **Montaje en articulador** Se tomaron impresiones de diagnóstico con alginato (arcada inferior) y se montaron en articulador con yeso tipo París para análisis oclusal.

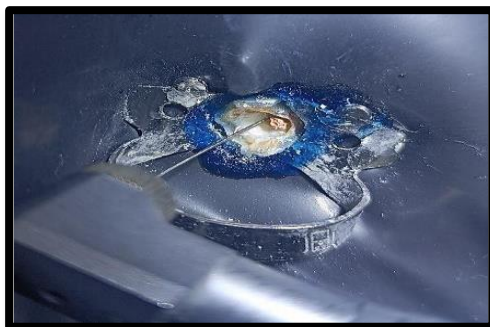
**Figura 6.**

**Desobturación con fresa Peeso n°1**

*Nota:* Peso n°1 a una longitud de trabajo de 18mm, teniendo como referencia el reborde mesial de la pieza.

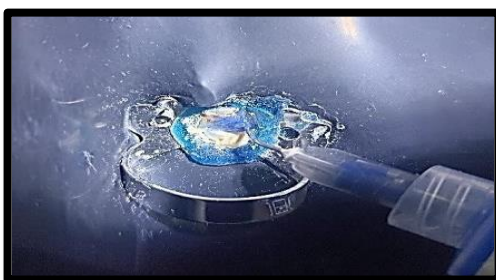
Figura 9.

#### *Acondicionamiento ácido*

*Nota:* Se realiza el lavado por el doble de tiempo (30s), para la eliminación completa del Smear layer o barrillo dentinario dentro del conducto, seguido se coloca conos de papel estéril dentro del conducto para secar por completo y no dejar restos de agua que pueda restar la adhesión.

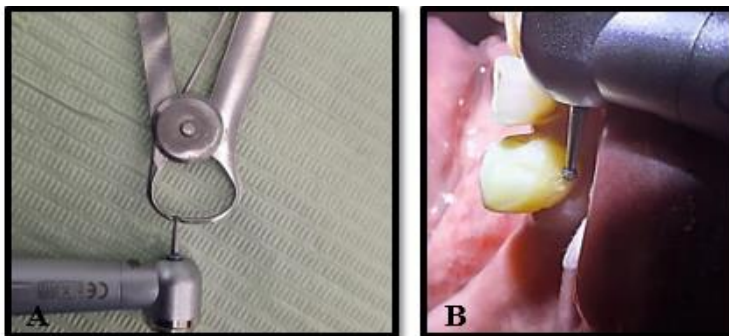
**Figura 14.**

**Calibrador de fresas, (B) Tallado surco guía gingival.**

*Nota:* Una vez confeccionado el muñón se realiza el tallado, iniciando con una fresa redonda de diámetro 2mm la misma que se verifica con calibrador de fresas, realizando un surco guía a nivel cervical de la pieza dental #4.3 por vestibular y lingual.

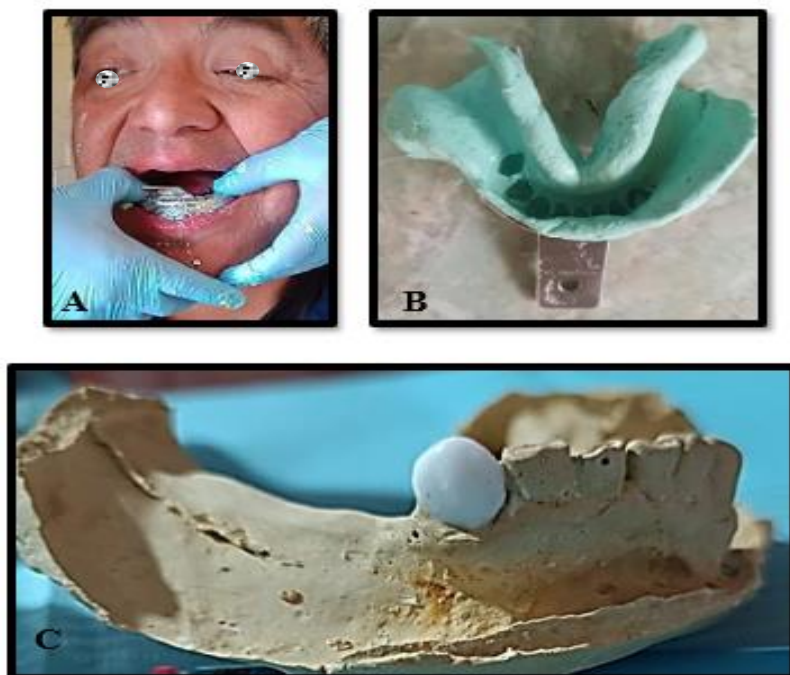
Figura 18.

(A) Impresión con alginato, (B) Impresión, (C) Vaciado y encerado

Nota: Se realiza la toma de impresión con alginato de la arcada inferior(mandíbula) posterior a esto se realiza el vaciado y procedemos al encerado de la pieza #4.3.

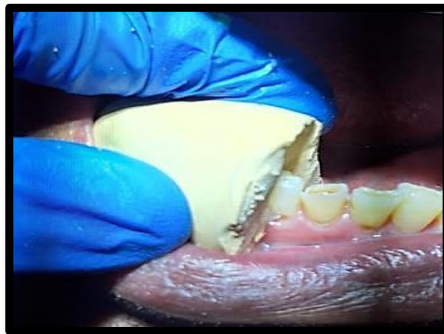
Figura 19.

Llave de silicona

*Nota:* Con el acrílico autopolimerizable (polvo-liquido) se coloca en la llave de silicona la cantidad suficiente, llevamos a boca del paciente y eliminamos excesos.

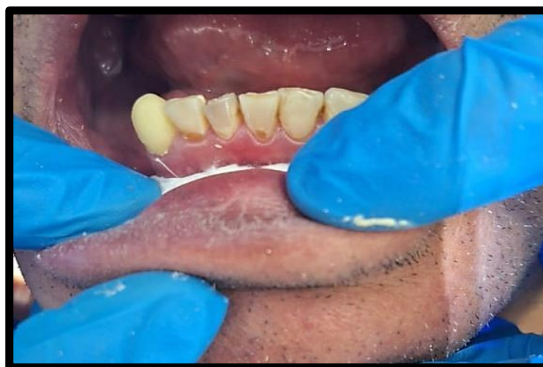
Figura 20.

*Provisional en boca*

*Nota:* Se tallan puntos de contacto altos, donde se pule y se cementa con un material provisional (Dycal).

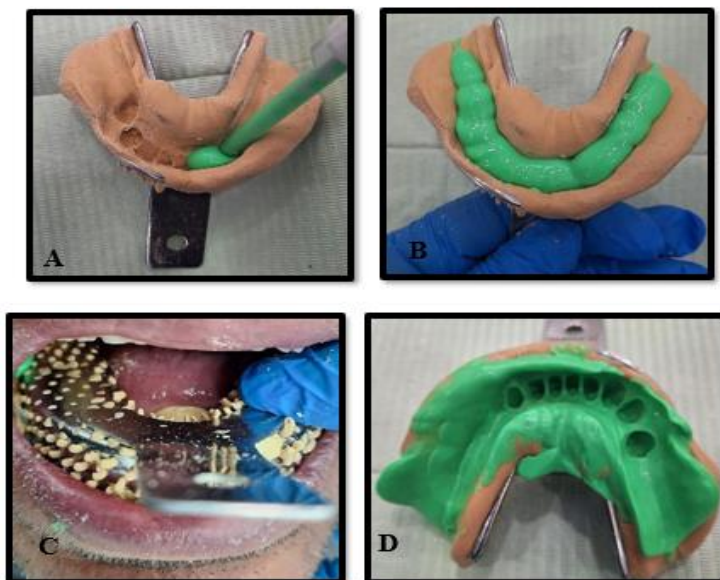
**Figura 23.**

**(A) Punta Dispensadora de silicona liviana, (B) Aplicación de silicona liviana, (C) Toma de impresión final, (D) Impresión final.**

*Nota:* Una vez aliviado la zona de la pieza #4.3, se coloca la silicona con una punta dispensadora en toda el área, sin levantar para no producir ninguna burbuja en el modelo final, tomando la impresión en boca del paciente, con la silicona de adición liviana (PRESIDENT COLTENE PUTTY).

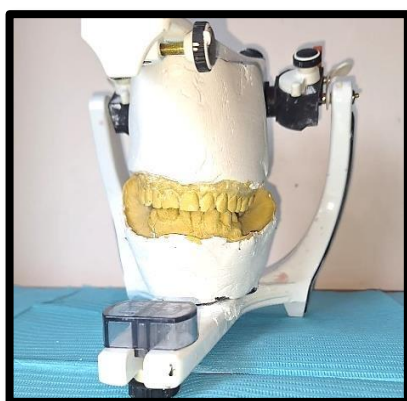
**Figura 24.**

**Montaje Segunda cita**

*Nota:* Se realiza el montaje en el articulador con las impresiones definitivas realizadas con silicona de adición y yeso tipo III (piedra).

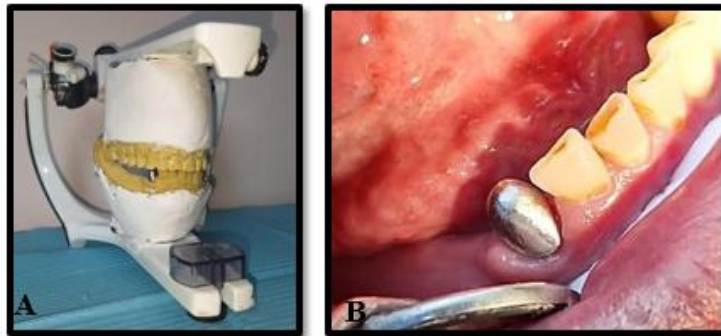
Figura 25.

(A) Cofia en articulador, (B) Cofia en boca pieza #4.3

Nota: Se realiza de la prueba de la cofia de metal.

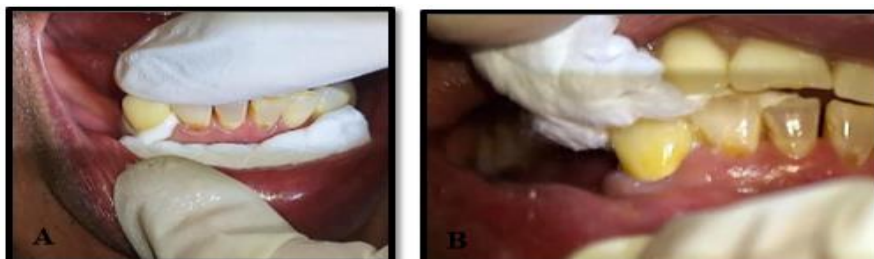
Figura 27.

(A) Inserción de la corana en boca, (B) Retiro de excesos y oclusión, (C) Corona cara lingual

*Nota:* Inserción de la corona sobre el muñón en boca del paciente y retiramos excesos de cemento.

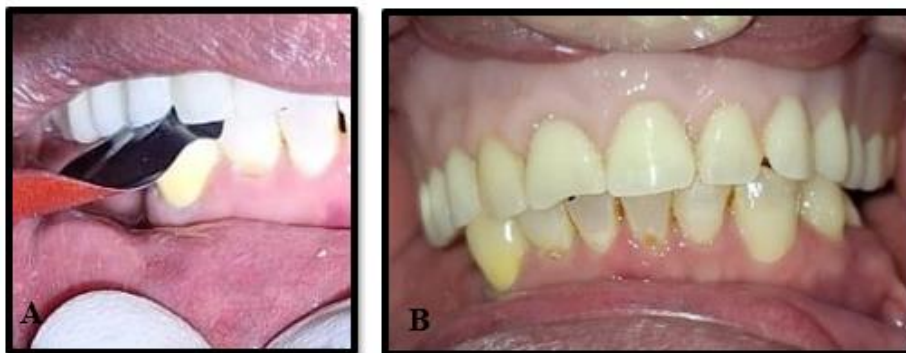
**Figura 28.**

**(A) Control de oclusión, (B) Oclusión final**

*Nota:* Se realiza control de la oclusión final con papel articular.
